**PROJET DE RÉFECTION MAJEURE D'UNE CHAUSSÉE :
RÉUTILISATION DES MATÉRIAUX EN PLACE**

Bruno Marquis, ing.
Guy Bergeron, ing.
Direction du laboratoire des chaussées
Ministère des Transports du Québec

Congrès annuel 2003
Association des transports du Canada
Saint John's (Terre-Neuve)

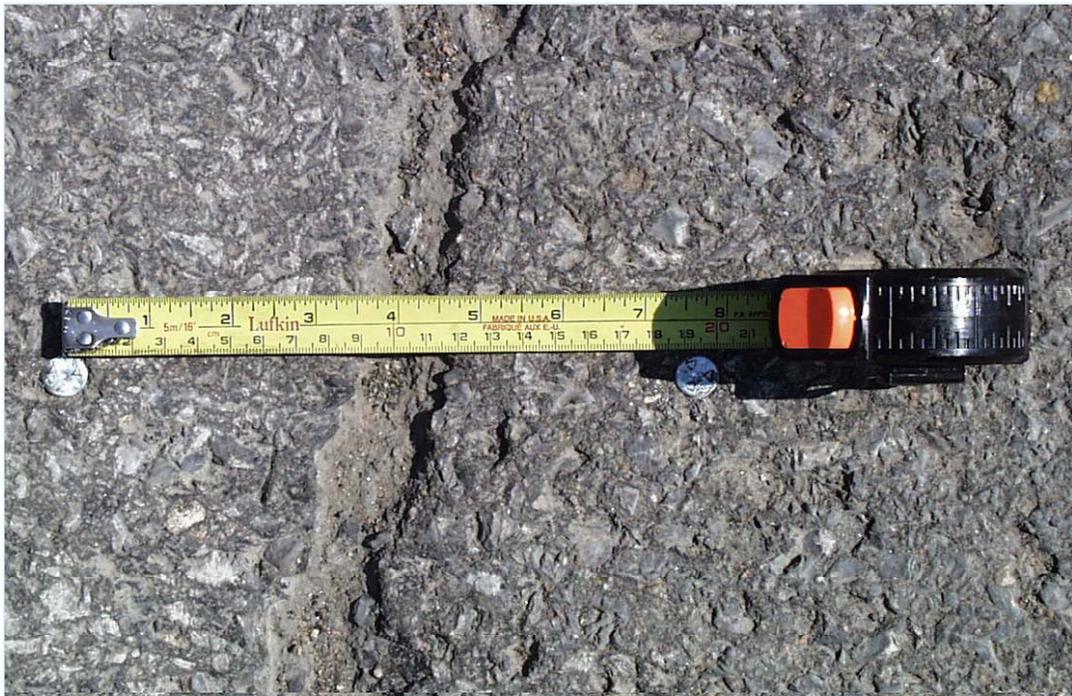
Figure 2 Instrumentation des fissures

L'instrumentation de certaines fissures (figure 2) a permis de mesurer leur ouverture hivernale. Au cours de l'hiver 1998, des ouvertures variant de 8 mm à 15 mm ont été mesurées entre les chaînages 0+500 à 2+000.

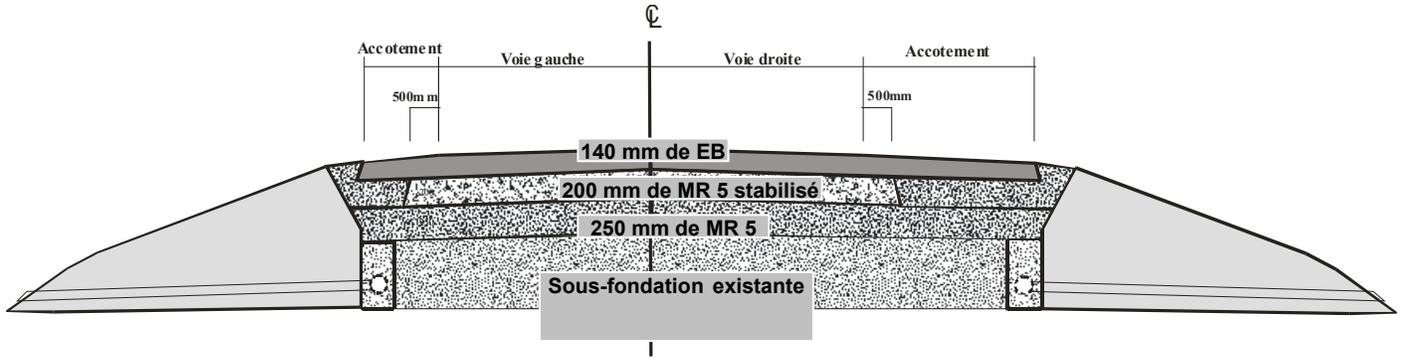
Figure 3 Section-type

matériau granulaire conventionnel, ce qui se traduit par une réduction de l'épaisseur du revêtement par rapport à une chaussée conventionnelle pour supporter le trafic anticipé. Le tableau 2 montre les épaisseurs des couches selon deux scénarios : une chaussée avec MR et une chaussée conventionnelle. La figure 3 illustre la section type du projet réalisé. Des suivis de performance et des études internes effectuées par le MTQ indiquent que le module de déformation d'un MR stabilisé à l'aide d'un liant mixte est de deux à cinq fois plus élevé qu'un matériau granulaire conventionnel². On estime que l'option adoptée comportant le recyclage des matériaux s'est traduite par une économie variant de 16 % à 22 % par rapport à une approche dite classique, où seuls des matériaux neufs sont utilisés, et ce, pour atteindre les mêmes objectifs de conception et la même durée de vie utile anticipée.

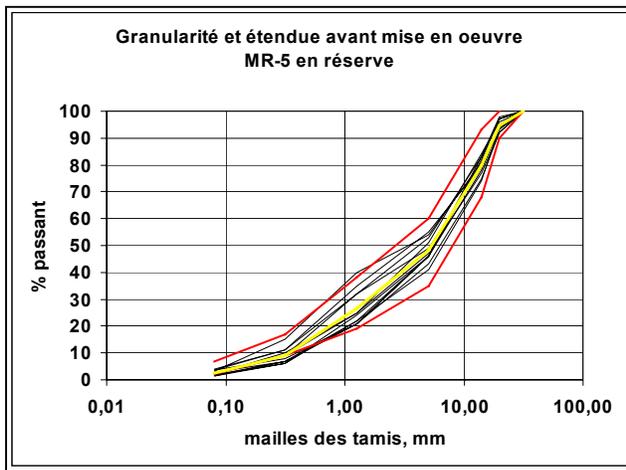
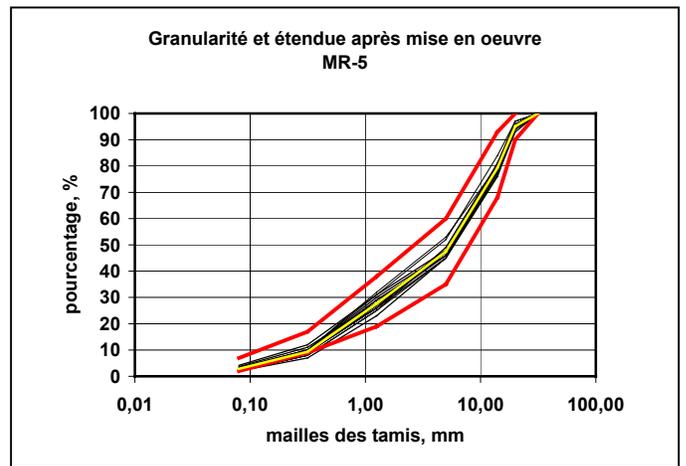
Les matériaux se sont avérés conformes avant et après leur mise en œuvre. Le tableau 3 donne les résultats d'évaluation des caractéristiques intrinsèques et complémentaires des MR. Les figures 4 et 5 montrent la granularité et les étendues observées des MR avant et après mise en œuvre. Les figures 6 et 7 indiquent les pourcentages de bitume avant et après la mise en œuvre. La figure 8 rassemble des valeurs de stabilité sèche et après immersion dans l'eau, et illustre le pourcentage de stabilité retenue.

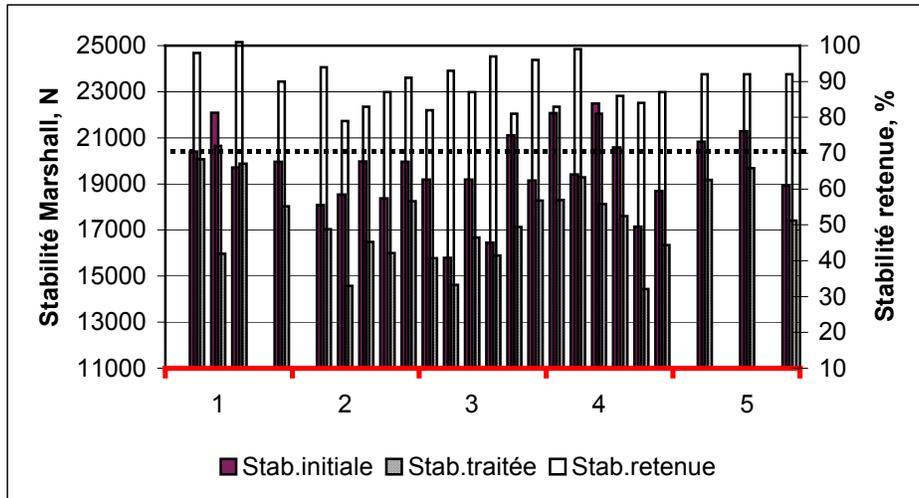
Figure 8 Stabilité Marshall du MR-5 stabilisé

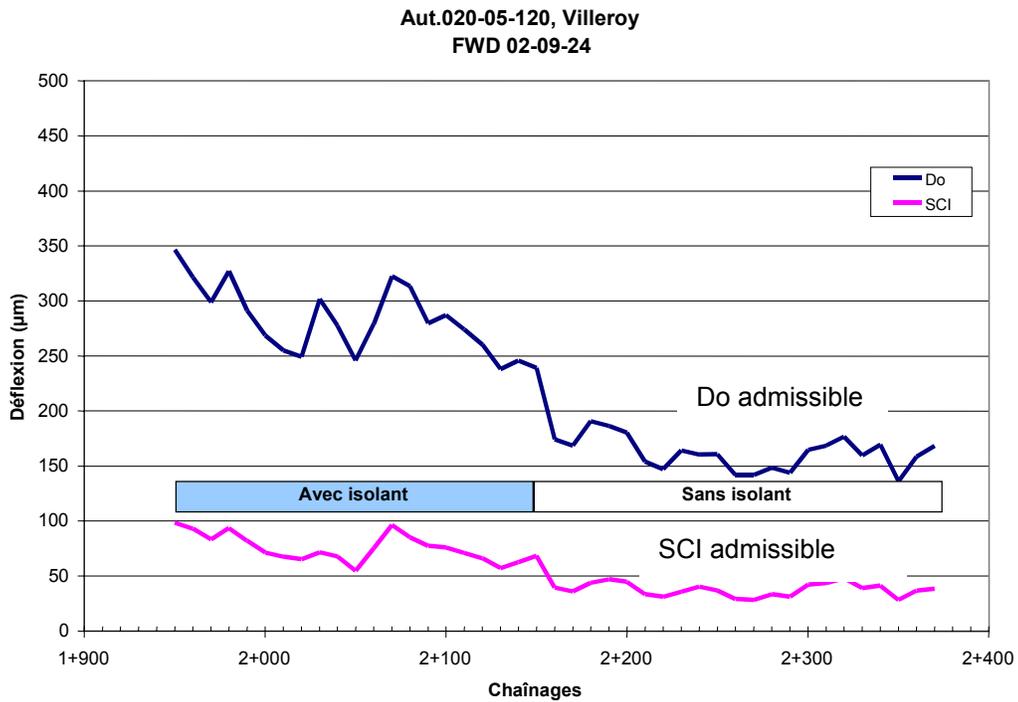
Les relevés de déflexion FWD réalisés après les travaux ont permis de confirmer l'atteinte des objectifs de conception. La déflexion totale (Do) et l'indice de courbure (SCI) sur la section témoin (sans isolant thermique) sont légèrement inférieurs aux déflexions admissibles fixées au moment du dimensionnement structural, soit respectivement 201 μm et 45 μm . Ces résultats indiquent que les valeurs utilisées pour caractériser les propriétés mécaniques des MR à l'étape du dimensionnement structural sont réalistes et représentatives (réf. logiciel CHAUSSÉES de la Direction du laboratoire des chaussées). Ce constat met en évidence le fort potentiel d'utilisation des MR dans le contexte sous étude⁴, soit celui d'une autoroute fortement sollicitée.

Les déflexions (Do et SCI) sont légèrement plus élevées sur la section comportant un isolant et dépassent même les valeurs admissibles. Une analyse plus rigoureuse est requise avant de statuer sur les conséquences d'un tel constat et sur la durée de vie de la chaussée. Plusieurs facteurs doivent être considérés, entre autres le fait que les sols supports ne subissent pas de variations importantes de rigidité liées au gel et au dégel.

Figure 9 Relevés de déflexion FWD 2002
