NETTOYAGE AUX ABRASIFS ET PEINTURAGE DU PONT JACQUES-CARTIER,  
UN BILAN APRÈS 15 ANNÉES DE TRAVAUX ET PLUS DE 40 M\$ D'INVESTISSEMENTS

Guy Mailhot, ing., Les Ponts Jacques Cartier et Champlain Incorporée  
Glen P. Carlin, ing., Les Ponts Jacques Cartier et Champlain Incorporée

Exposé préparé pour  
la séance sur les Innovations en matière de génie des ponts

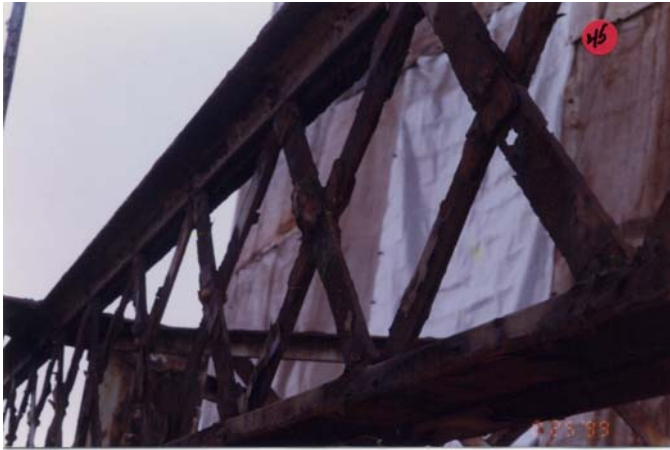
Qui plus est, plusieurs composantes de l'ouvrage avaient déjà subi une perte significative de métal due à la corrosion, incluant des perforations de l'acier notamment aux endroits où se trouvent les éléments de contreventement, les poutres transversales et les consoles. Selon les informations disponibles en 1990 relatives à l'état de l'ouvrage, la Société accusait un retard de plusieurs années à l'égard de l'entretien du système de revêtement anti-corrosion et un investissement important s'imposait pour redresser la situation.

Figure 4A – Écailles de rouille sur des éléments de contreventements

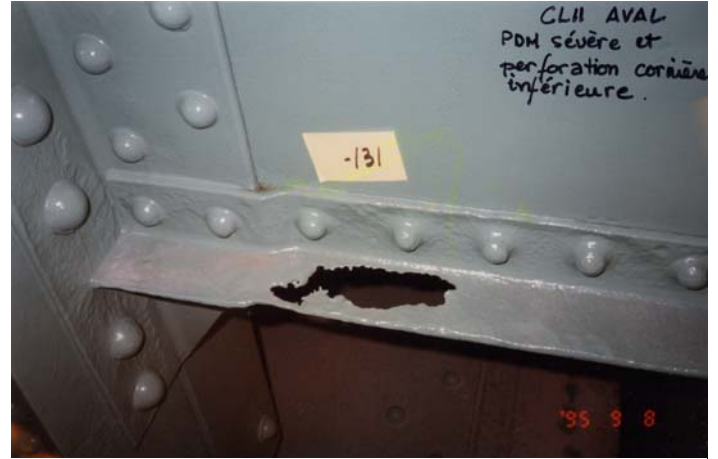
Figure 4B – Perte d'acier importante à l'endroit d'une console.

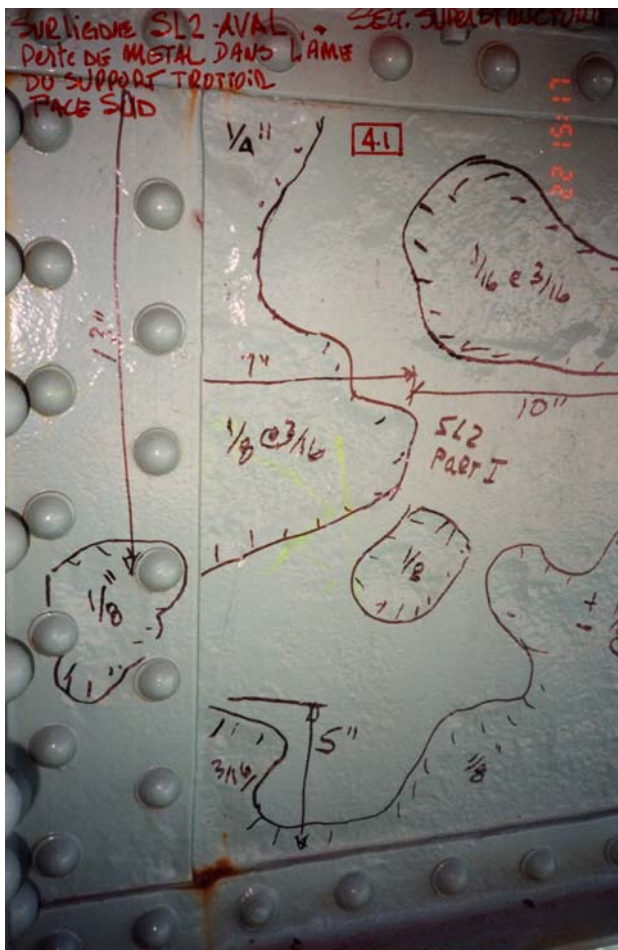
Figure 4C – Perte d'acier importante incluant un relevé in-situ des dommages

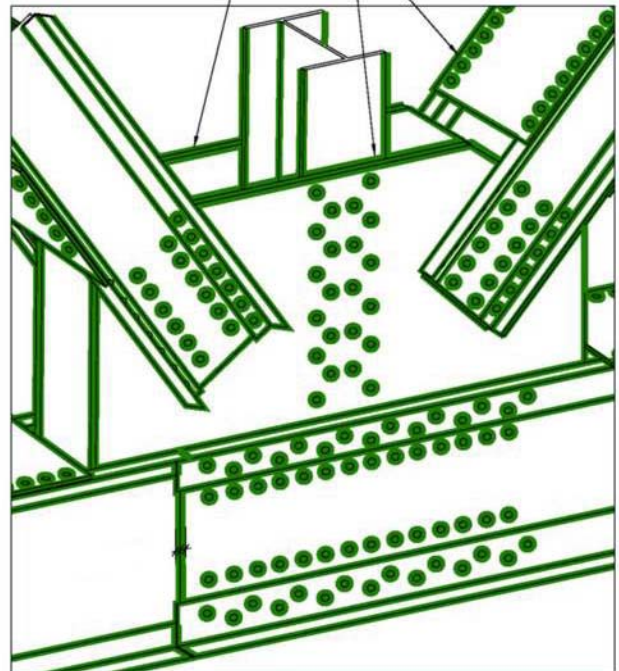
COUCHE DE RENFORT APPLIQUÉE AUTOUR ET SUR LES ARÊTES DES SEMELLES, DES ÂMES ET EXTRÉMITÉS DES PLAQUES, RIVETS, BOULONS ET ÉCROUS

Figure 5 – Application de la couche de renfort

Suite à l'application de l'apprêt, l'entrepreneur doit appliquer au pinceau et/ou au fusil une couche de renfort de peinture époxydique à 2 composants sur les arêtes des membrures, rivets, boulons, écrous, rondelles et les zones de corrosion dans les crevasses qui sont situées entre les surfaces en contact sur les membrures renforcées par superposition. La couche de renfort doit être d'une largeur minimale de 40 mm. La Figure 5 illustre les exigences visées par la couche de renfort. Un poste de paiement spécifique est prévu au Tableau des prix de manière à assurer la réalisation de ces travaux.

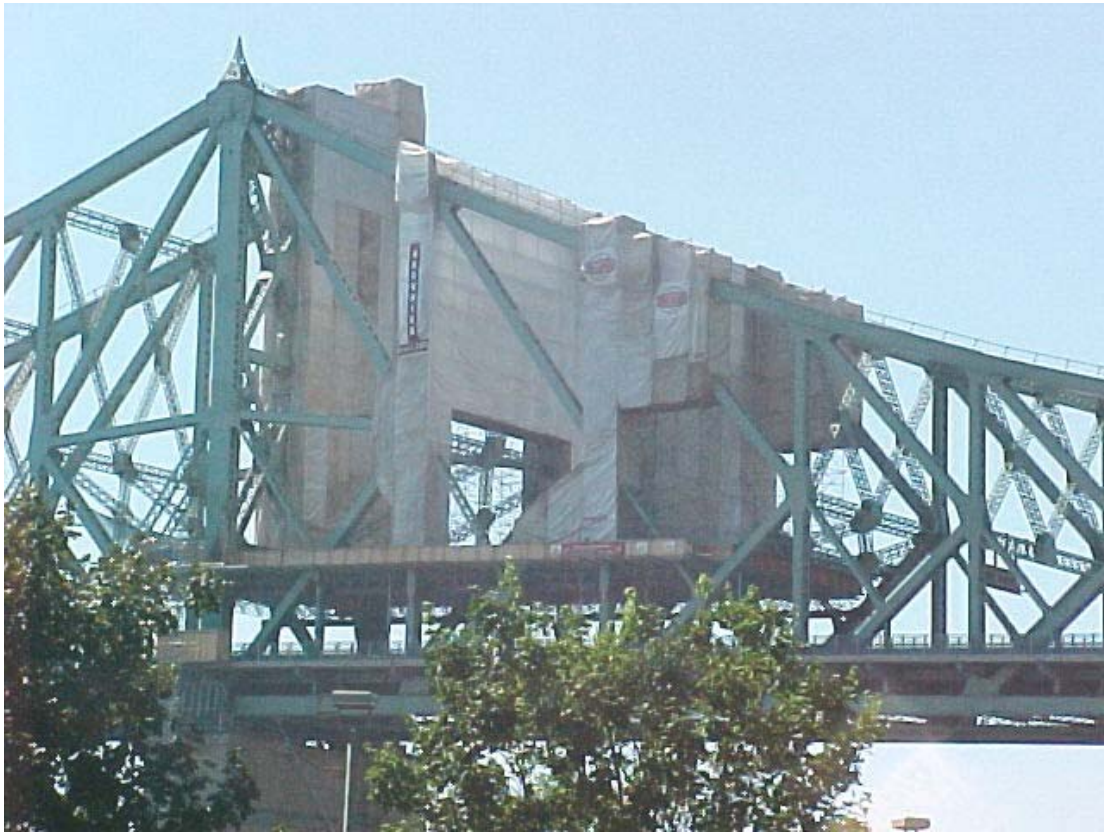
La Figure 7 illustre l'ampleur des enceintes qui ont du être installées en 2003 à l'endroit de la travée principale du pont afin de confiner les opérations de nettoyage et de peinture. En plus de fournir un confinement aux particules projetées durant les opérations de nettoyage, de telles enceintes assurent un confinement des gouttelettes de peinture dispersées lors des travaux de peinture. Par ailleurs, un système de ventilation des enceintes est requis. Ce système doit permettre de créer une pression négative à l'intérieur des enceintes de manière à réduire les concentrations des contaminants se trouvant à l'intérieur et à minimiser les émissions des contaminants dans l'atmosphère extérieure.

Figure 7 – Enceintes installées en 2003 pour des travaux de nettoyage et de peinture à l'endroit de la travée principale

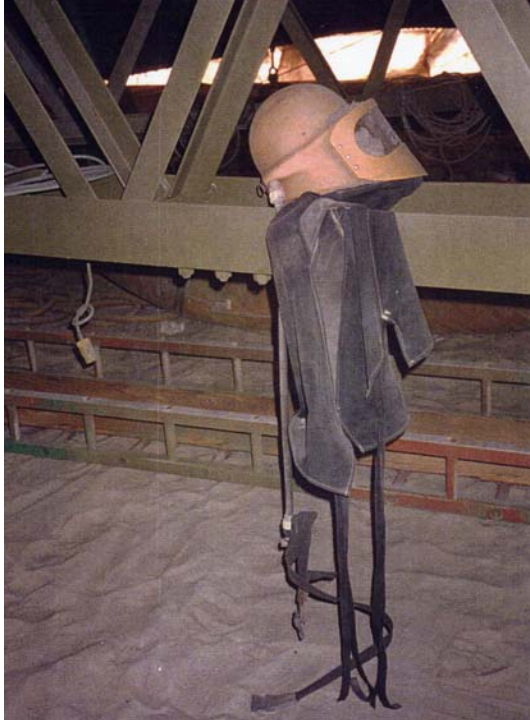
Figure 6 – Cagoule à adduction d'air pour travaux de nettoyage

- voir à substituer le sable de silice par un abrasif exempt de silice libre (quartz), comme par exemple l'olivine synthétique;
- requérir le port de la cagoule à adduction d'air pour les travailleurs lors de l'opération de sablage procurant ainsi un facteur de protection de 1000 (Fig. 6);
