**Nouvelle approche de planification et de gestion des infrastructures
aéroportuaires du ministère des Transports du Québec au Nunavik dans un
contexte de changements climatiques : Vers une stratégie d'adaptation**

Exposé préparé pour la séance « Faire face aux changements climatiques : les
bonnes pratiques » du congrès annuel de 2010 de l'Association des transports
du Canada à Halifax (Nouvelle-Écosse)

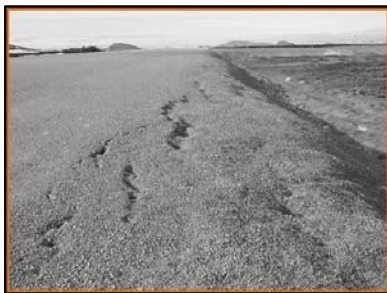
- Des tassements en bordure des remblais de l'infrastructure engendrant de la fissuration au sommet du remblai (figure 2);
- Des tassements localisés sur toute la largeur de l'infrastructure (figure 3);
- Perturbation du système de drainage en pied de remblai engendrant le raidissement des pentes du remblai (figure 4).

Figure 2 : Tassements en bordure du remblai de la piste d'atterrissage de Tasiujaq

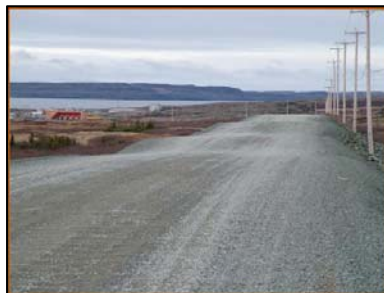
Figure 3 : Tassements localisés sur toute la largeur de la route d'accès d'Umiujaq

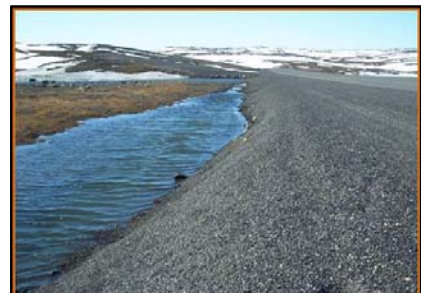
Figure 4 : Perturbation du système de drainage de la piste d'atterrissage de Salluit

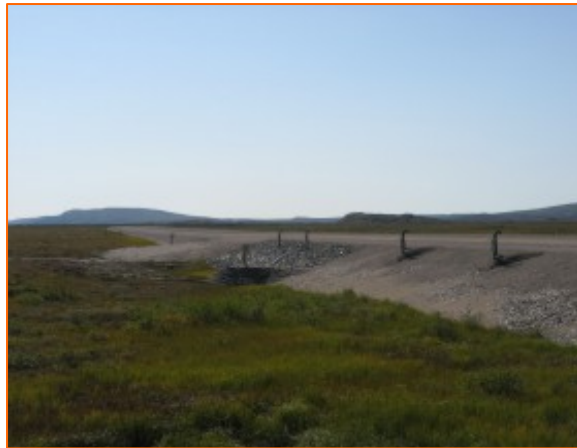
Figure 8 : Site expérimental sur la piste d'atterrissage de Tasiujaq

Le site expérimental sur la piste d'atterrissage à Tasiujaq a été construit à l'été 2007 (figure 8). Le monitoring de ce projet et visant à valider la performance des techniques testées s'effectuera sur une période de 3 ans, et ce, en collaboration avec Transport Canada. Les résultats préliminaires démontrent une bonne performance des techniques testées. Par exemple, au 1^{er} mars 2009, à la fin de la période de refroidissement hivernale, les sections expérimentales enregistraient des températures plus froides dans le remblai que dans la section témoin. De plus, au niveau du contact remblai/sol naturel (profondeur 0 m), la température de la section à pente douce est de -3°C ; elle est donc $1,5^{\circ}\text{C}$ plus froide que les autres sections (figure 9) (2).

En général les systèmes de protection ont démontré un potentiel certain au cours des deux premières années de fonctionnement. La performance observée pendant les deux années d'observation est la suivante :

- La section « pente adoucie » a très bien fonctionné pendant cette période en réduisant la température au niveau du remblai par rapport à la section témoin. Le maximum de dégel, qui était de 1,2 m la première année a diminué jusqu'à 0,6 m la seconde année. Cette section refroidit massivement pendant l'hiver, car le couvert neigeux y est beaucoup plus mince.

- La section « drain thermique » a également donné un bon rendement au cours de la période en réduisant la température au niveau du remblai par rapport à la section témoin. Le maximum de dégel, qui était de 1 m la première année a diminué jusqu'à 0,8 m la seconde année. Le comportement de cette section reste très encourageant.

- La section « remblai à convection » a bien fonctionné mais son efficacité est toujours diminuée par une trop faible capacité d'évacuation de chaleur. La section est très affectée par les vagues de chaleur l'été et dégèle sur la totalité de la profondeur instrumentée.

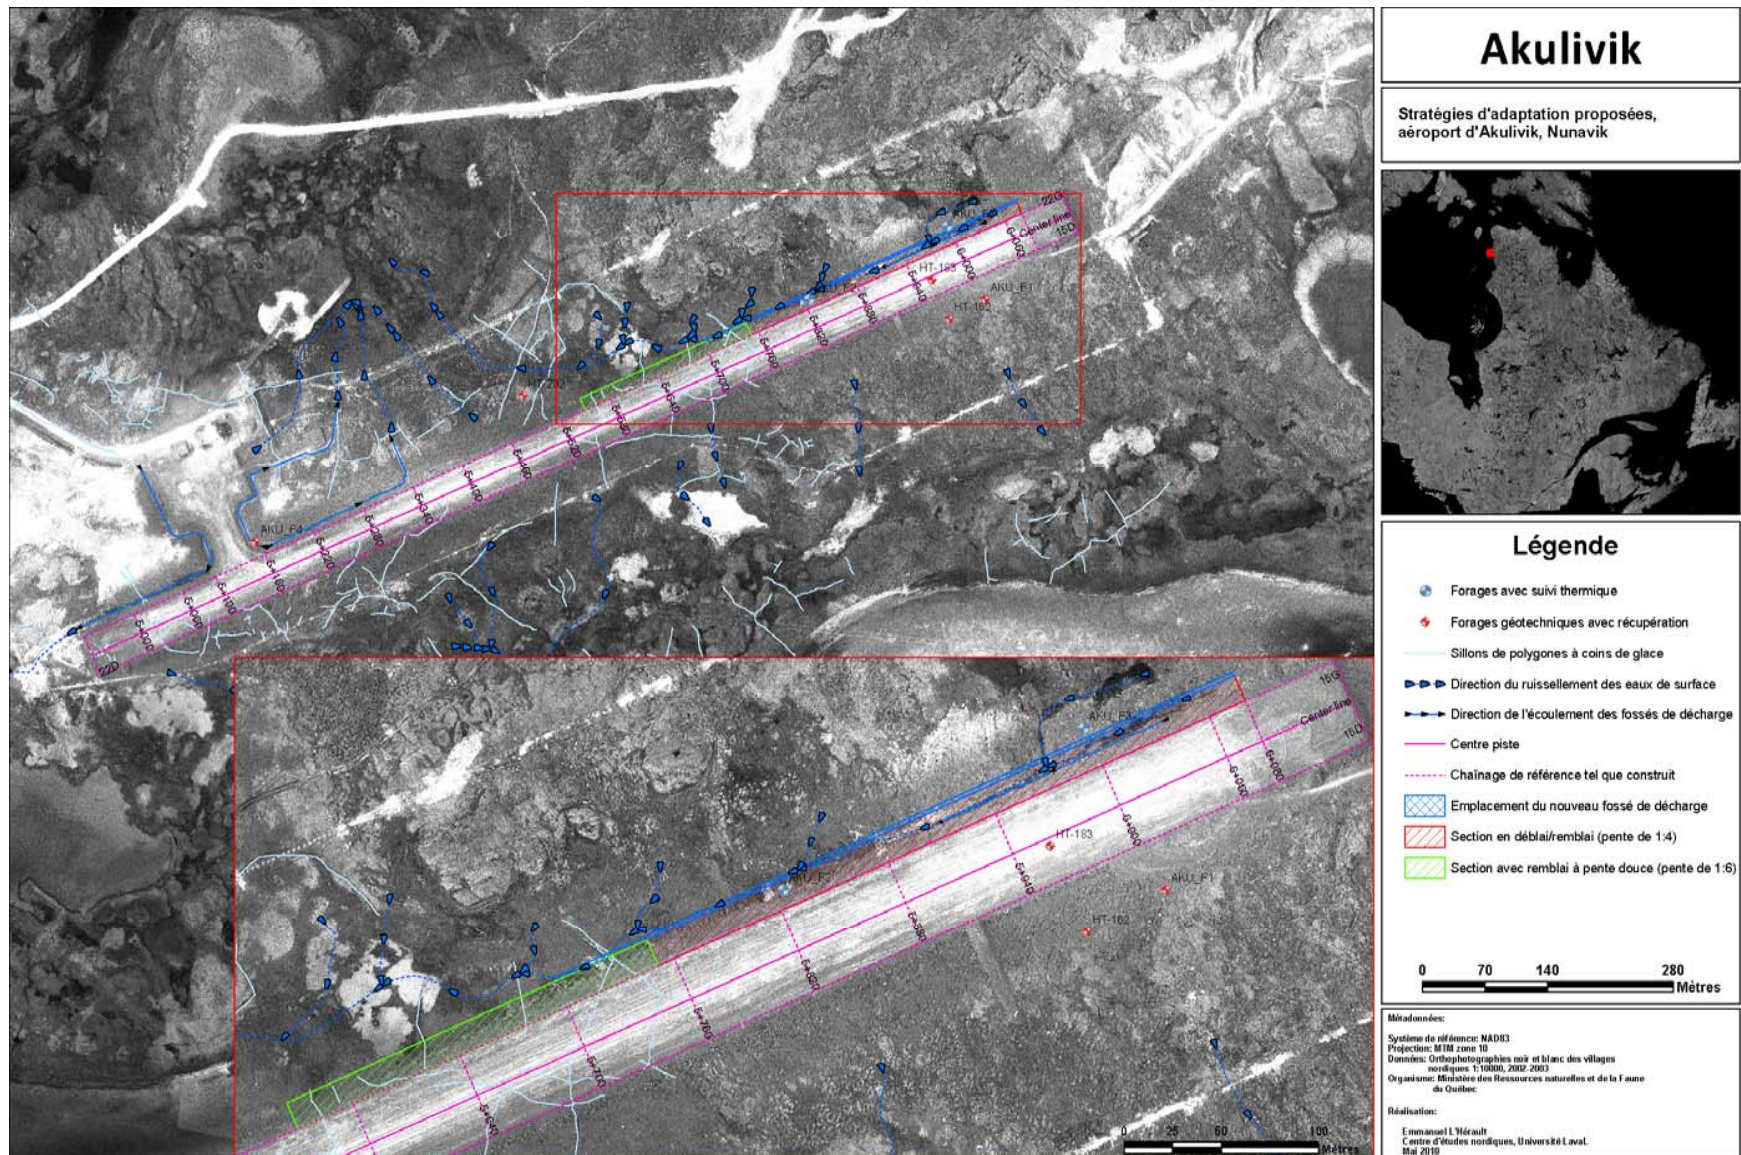
Figure 11 : Stratégie d'adaptation pour la piste d'atterrissage à Akulivik (6)

Le remblai de la piste d'atterrissage à Akulivik est généralement stable sauf pour son extrémité *est* qui est sujette à des tassements. Dans cette zone, les sols naturels sont formés d'un till épais (15 m) qui est sensible au dégel. De plus, le système de drainage n'est plus adéquat car il y a eu formation de mares d'eau en pied de remblai suite au dégel du pergélisol. Afin de ralentir la dégradation du pergélisol sous ce secteur de la piste et de protéger l'infrastructure du MTQ, une intervention s'impose entre les points kilométriques (p.k.) 5+750 et 6+080 (figure 11). À cet endroit, le terrain naturel remonte vers le *nord* et il est recommandé de reprofiler le fossé *nord* en réalisant un déblai/remblai afin d'éloigner le fossé du pied de talus. Le till excavé pour le reprofilage devra être ramené sur la pente actuelle du remblai ce qui permettra de l'adoucir et de l'imperméabiliser. La pente finale recommandée est une pente de 1V:4H. Selon la topographie du secteur et la quantité de matériel déblayé pour éloigner le fossé, la pente sera adoucie sur toute la hauteur du remblai ou en partie seulement.

Au centre de la piste, le terrain naturel en bordure de la piste est moins accentué et le remblai traverse un réseau de coins de glace. Ces coins de glace sont stables et aucun signe d'érosion thermique n'a été observé au cours des dernières années. Par contre, du côté amont de la piste, de l'eau s'accumule en pied de remblai au droit de ceux-ci. Cette eau pourrait éventuellement s'infiltrer sous le remblai et pourrait provoquer l'érosion des coins de glace. Leur dégradation pourrait engendrer alors la formation de dépressions ou même un effondrement localisé à la surface du remblai. Afin de mieux caractériser les coins de glace, une auscultation de ceux-ci est prévue au cours de l'été 2011. Il s'agira alors d'excaver le sol au droit des coins de glace, du côté aval du remblai.

Toujours dans le secteur des coins de glace, la solution d'adaptation préconisée consiste à faire du terrassement du côté *nord* du remblai entre les p.k. 5+550 et 5+750 (figure 11). Le terrassement consiste à construire un remblai d'une hauteur de 1,5 m avec une pente de 1V:6H pour éliminer le ruissellement de surface au droit des coins de glace sous la piste. Il est recommandé d'utiliser un matériel imperméable tel le till disponible sur place ou provenant de l'extérieur du site de l'aéroport. Finalement, un recouvrement de tourbe (récupérée à l'extérieur du site) placé au-dessus du remblai à pente douce permettrait d'isoler celui-ci empêchant ainsi la chaleur de pénétrer l'été tout en laissant pénétrer le froid l'hiver. Cette solution d'adaptation est illustrée à la figure 11.
