**1994-2014 : Bilan de la construction et du comportement des
chaussées en béton à Transports Québec**

Denis Thébeau, ing.
Marina Beaudoin, ing
Julie Roby, ing. M. Sc. A.
Transports Québec

du Congrès de 2014
de l'Association des transports du Canada,
à Montréal (Québec)

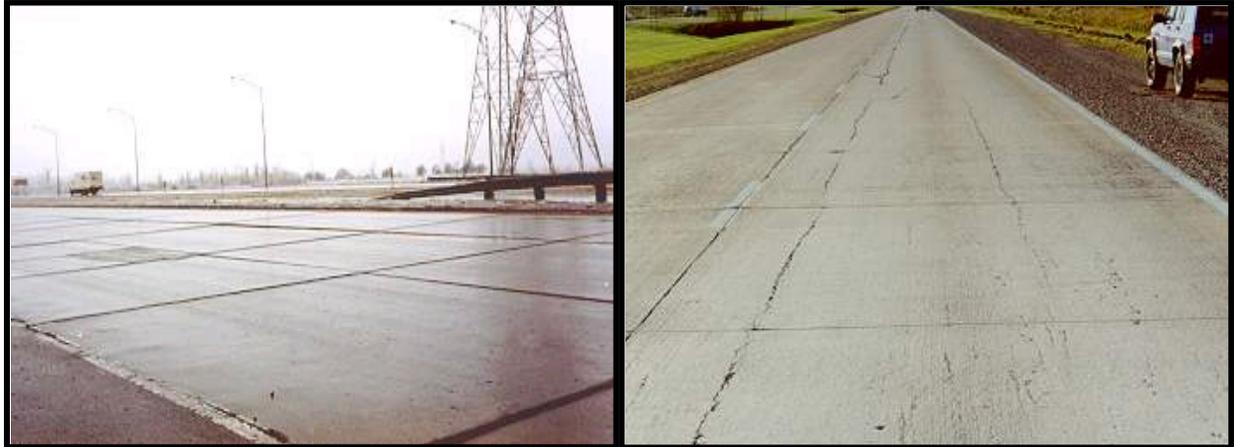
Figure 1a – Décalage vertical (1970-80)

Figure 1b - Fissures longitudinales (1980-90)

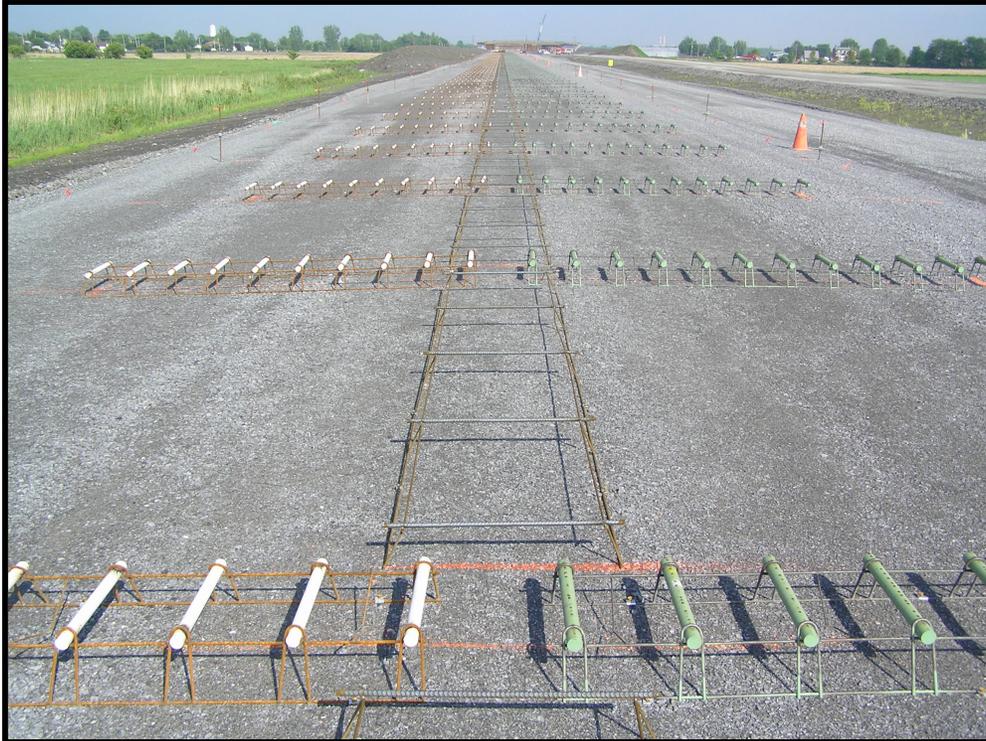
Figure 3 – Paniers à goujons en acier (vert) et en polymère renforcé de fibre de verre (blanc)

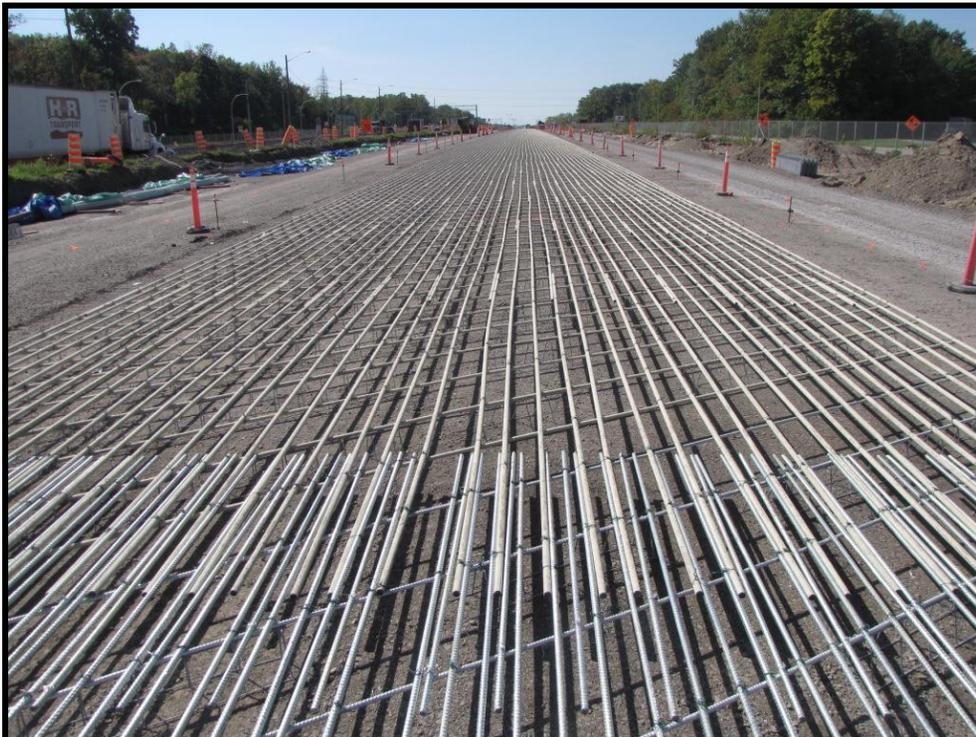
Figure 4 – Section de 300 m en armature en polymère renforcé de fibre de verre (2013)

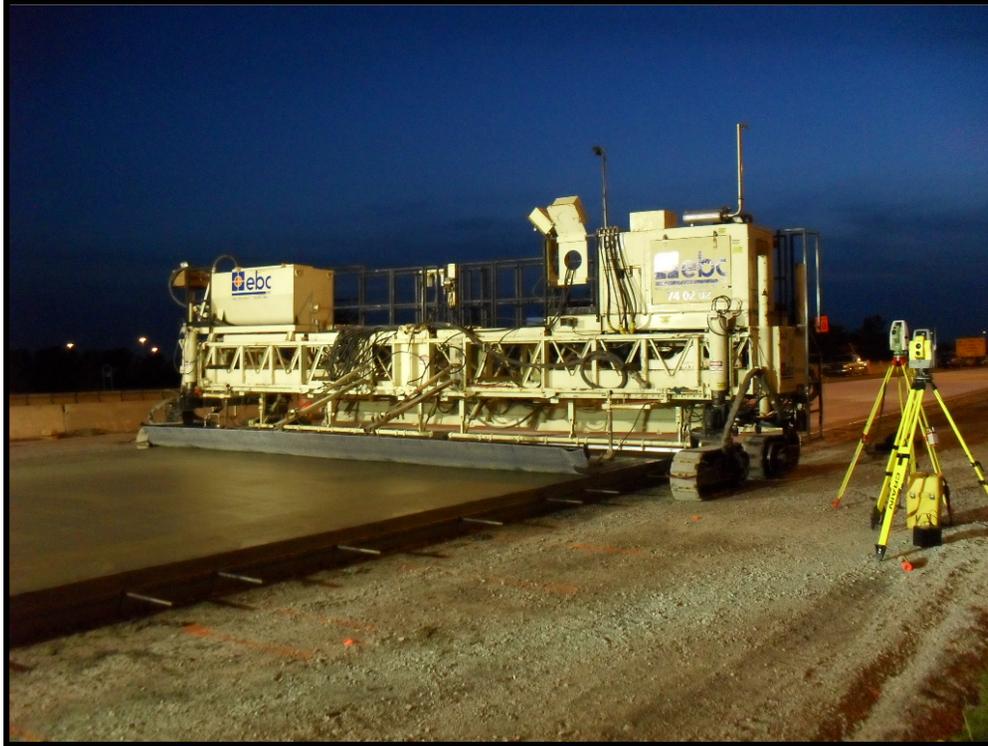
Figure 5 – Pavage d’une dalle en béton avec une station totale robotisée (2010)

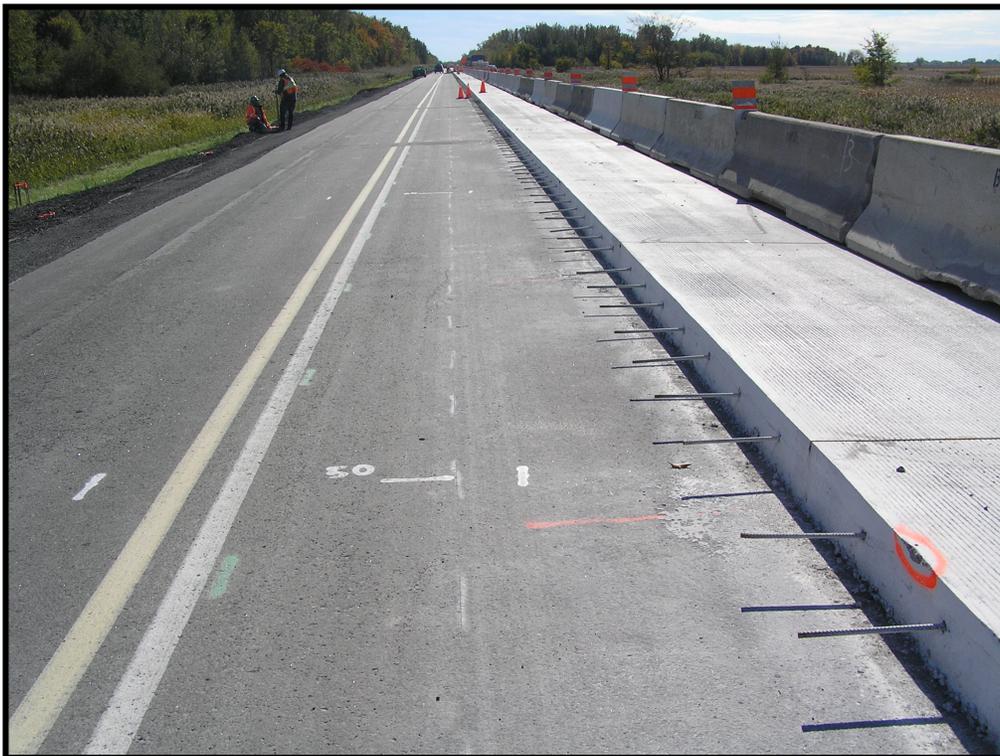
Figure 6 – Recouvrement en béton d’une chaussée souple (2010)

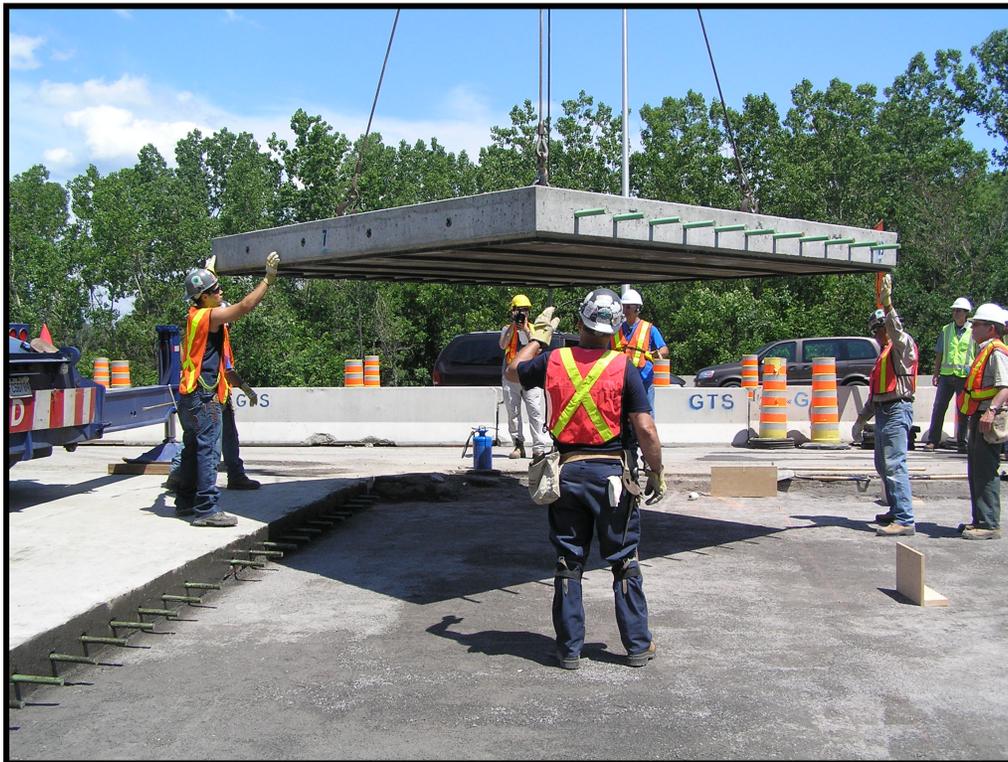
Figure 7 – Pose de dalles préfabriquées en construction (2008)

L'utilisation de dalles préfabriquées (*Superslabs*®) en reconstruction de chaussée a aussi été une première au Canada. Près de 200 dalles préfabriquées ont été posées aux approches Nord du pont Vachon sur l'A-13 à Boisbriand (Figure 7) en trois fins de semaine en 2008, alors que les travaux conventionnels auraient duré plusieurs semaines. Cette technique n'a pas encore été utilisée lors de travaux d'entretien.

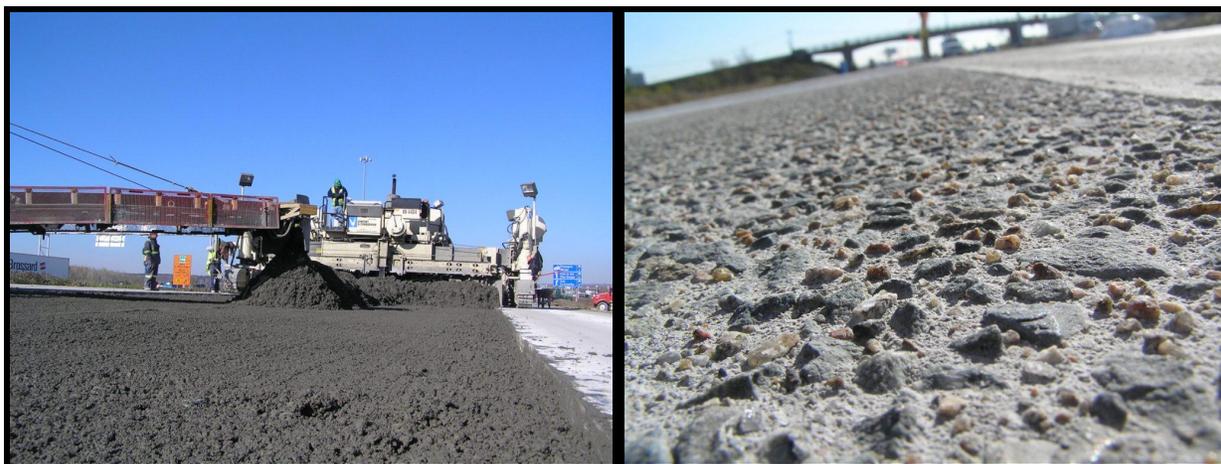
Figure 8 – Construction d'une dalle en béton en 2 couches et dénudage chimique (2008)

Étant donné la problématique d'adhérence observée sur les chaussées en béton construites depuis 1994, une longue série d'expérimentations a débuté au début des années 2000. Les essais portaient entre autres sur le rainurage transversal et longitudinal dans le béton frais, l'exposition des granulats par dénudage chimique (gros granulats de 5-14 mm et 5-20 mm), le grenailage ainsi que le meulage et rainurage longitudinal au diamant d'une dalle neuve. En 2008, la construction d'une section de 500 m avec une dalle en béton posée en 2 couches a aussi été une première canadienne (Figure 8). La couche supérieure de 70 mm d'épaisseur (pierre très dure en grès de 4-8 mm) a été posée sur une couche de base de 190 mm (pierre de 5-20 mm). L'objectif était d'optimiser les matériaux de meilleure qualité en surface, là où ils peuvent assurer la pérennité de l'adhérence et limiter le bruit.

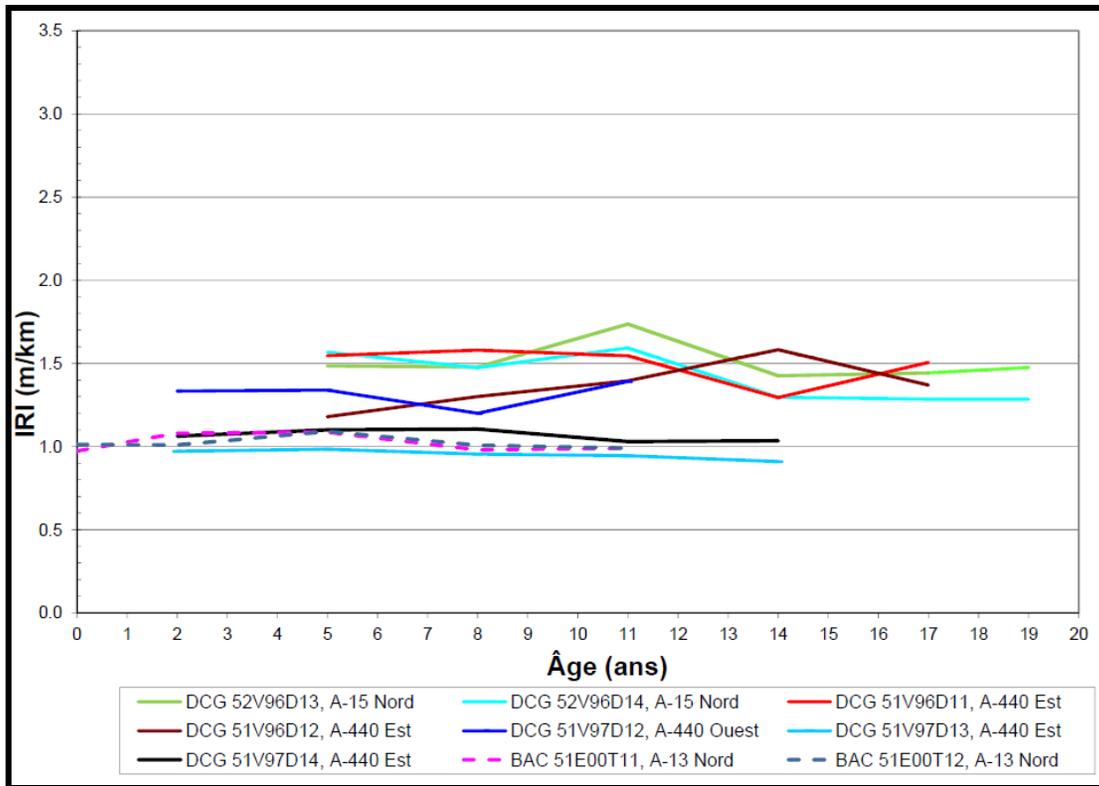
Figure 9 – Uni des sections d'essais en dalles courtes goujonnées (DCG) et béton armé continu (BAC)

La figure 9 présente les valeurs moyennes d'IRI pour 7 sections d'essais de 100 à 150 m en DCG et en BAC construites entre 1994 et 2000. Les mesures d'uni ont été réalisées avec un profilomètre à basse vitesse du type SurPRO. En général, l'uni a peu évolué au cours des années (jusqu'à 17 ans) que ce soit pour les DCG ou le BAC. Il est donc important d'avoir un bon uni à la construction puisqu'il se maintient dans le temps.

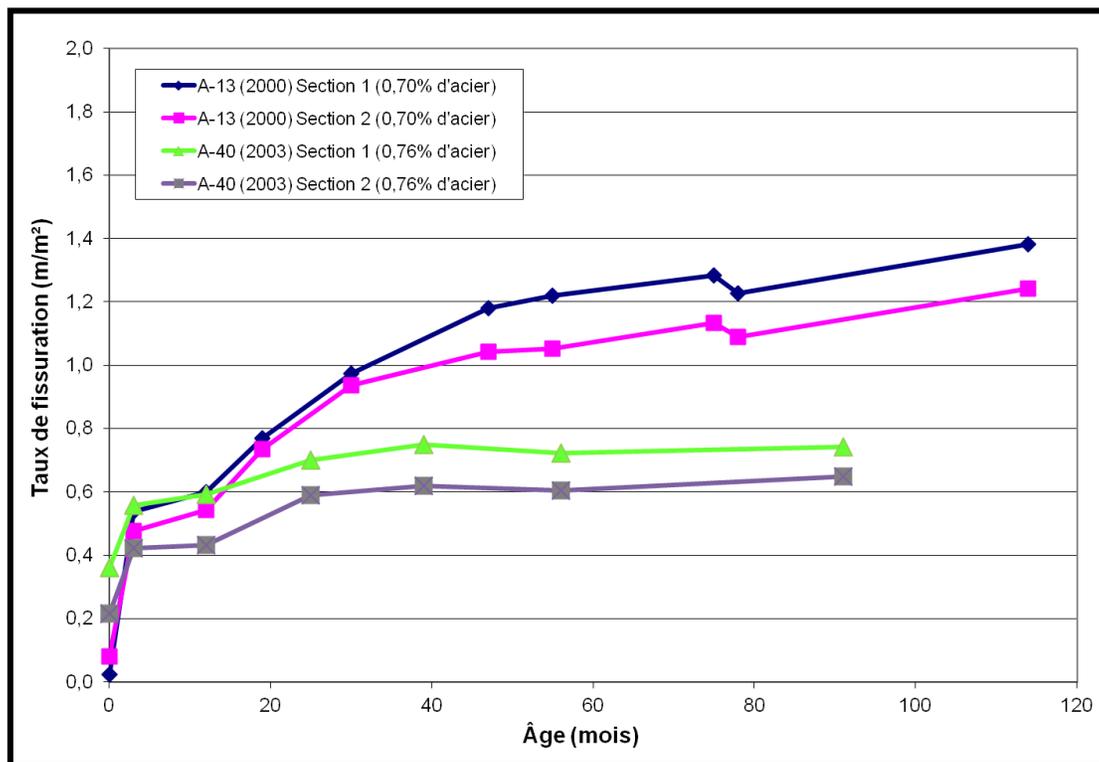
Figure 10 – Taux de fissuration des sections d'essais en béton armé continu (BAC)

La figure 10 montre l'évolution du taux de fissuration pour 4 sections d'essais sur le BAC, dont 2 sur l'A-13 construite en 2000 et 2 sur l'A-40 construite en 2003. En 2000, le pourcentage d'acier a été fixé à 0,7% de la section transversale du béton qui a résulté en des taux de fissuration supérieurs à ce qui était visé à la conception (0,4 à 1,0 m/m²). Pour pallier à ce phénomène, le taux d'acier est passé à 0,76% en 2003 sur l'A-40, ce qui a eu un effet positif sur le taux de fissuration qui est demeuré dans la plage visé à la conception.

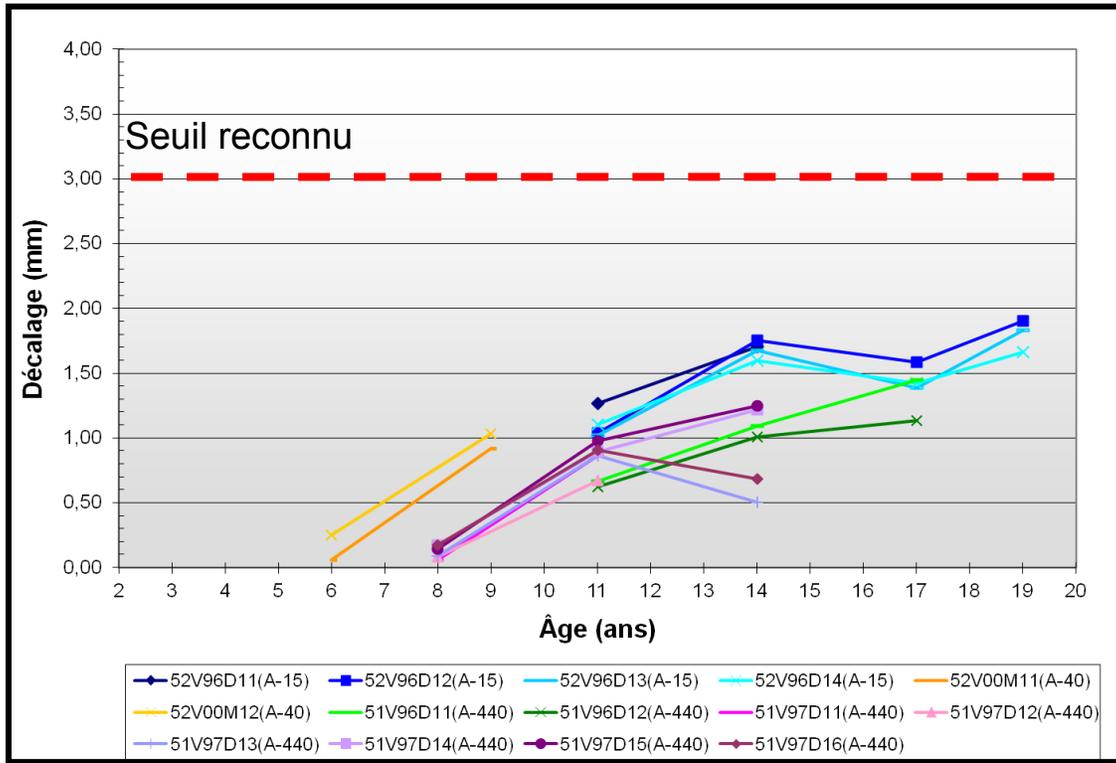
Figure 11 – Résultats du décalage vertical de 14 sections d'essais en DCG

La figure 11 montre l'évolution du décalage vertical de 14 sections d'essais (DCG). Pour les plus vieilles âgées de 19 ans, le décalage vertical moyen par section d'essais se situe entre 1,5 et 2,0 mm, ce qui est inférieur au seuil reconnu.

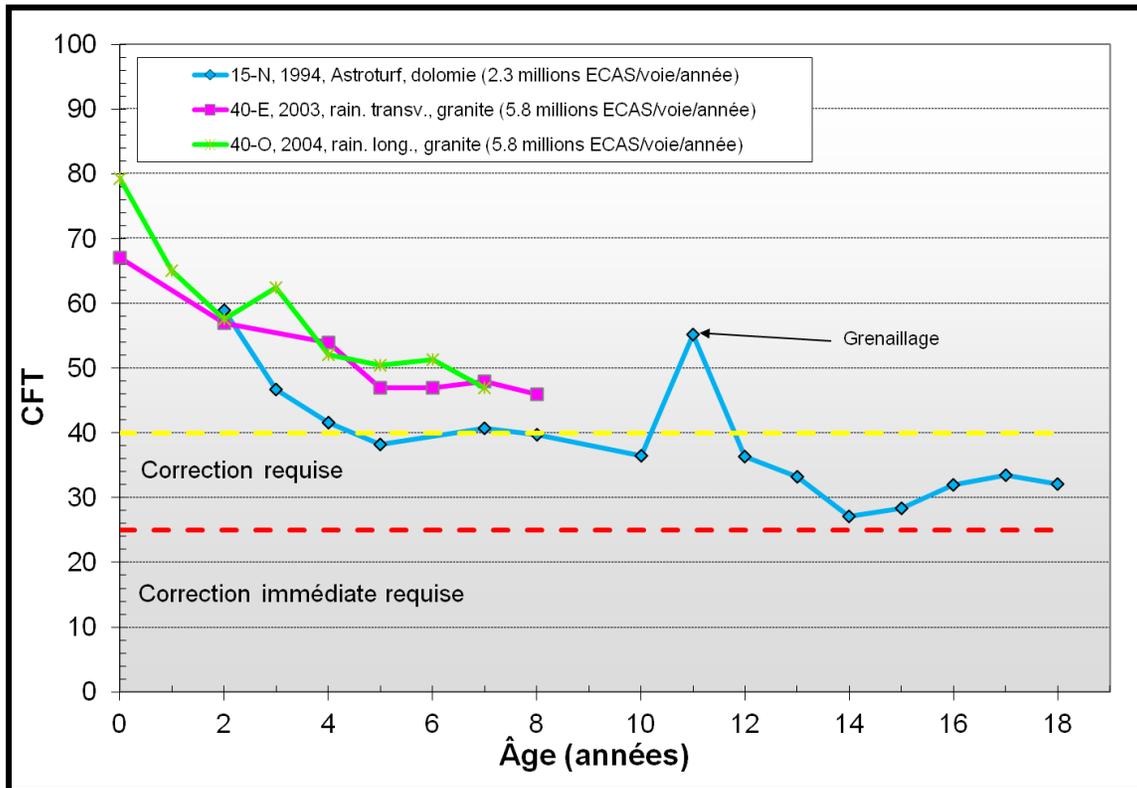
Figure 12 – Résultats de l'adhérence sur l'A-15 et l'A-40 à Montréal

La figure 12 présente les valeurs moyennes du CFT pour 3 segments d'autoroute. La dalle de l'A-15 a été construite avec des gros granulats de nature calcaire et dolomitique avec comme texture le passage d'un tapis « Astroturf ». Les 2 segments de l'A-40 ont fait l'objet de rainurage (transversal ou longitudinal) et les gros granulats étaient de nature granitique. La longueur des sections relevées est d'au moins 2 kilomètres. En général, quelque soit le type de texture, la tendance est la perte continue de points de CFT dans les premières années de mise en service reliée à l'usure de la pâte. Pour les dalles texturées avec des rainures et comprenant une meilleure qualité de granulats, l'adhérence moyenne semble vouloir se stabiliser vers un CFT de 45. Pour les dalles construites avec du calcaire et de la dolomie (comme l'A-15), il a été constaté qu'une intervention en entretien de grenailage (projection de billes d'acier sur la dalle) n'a pas permis de rétablir l'adhérence. Comme indiqué précédemment, d'autres techniques de texturisation également en entretien ont été expérimentées et font l'objet d'un suivi.

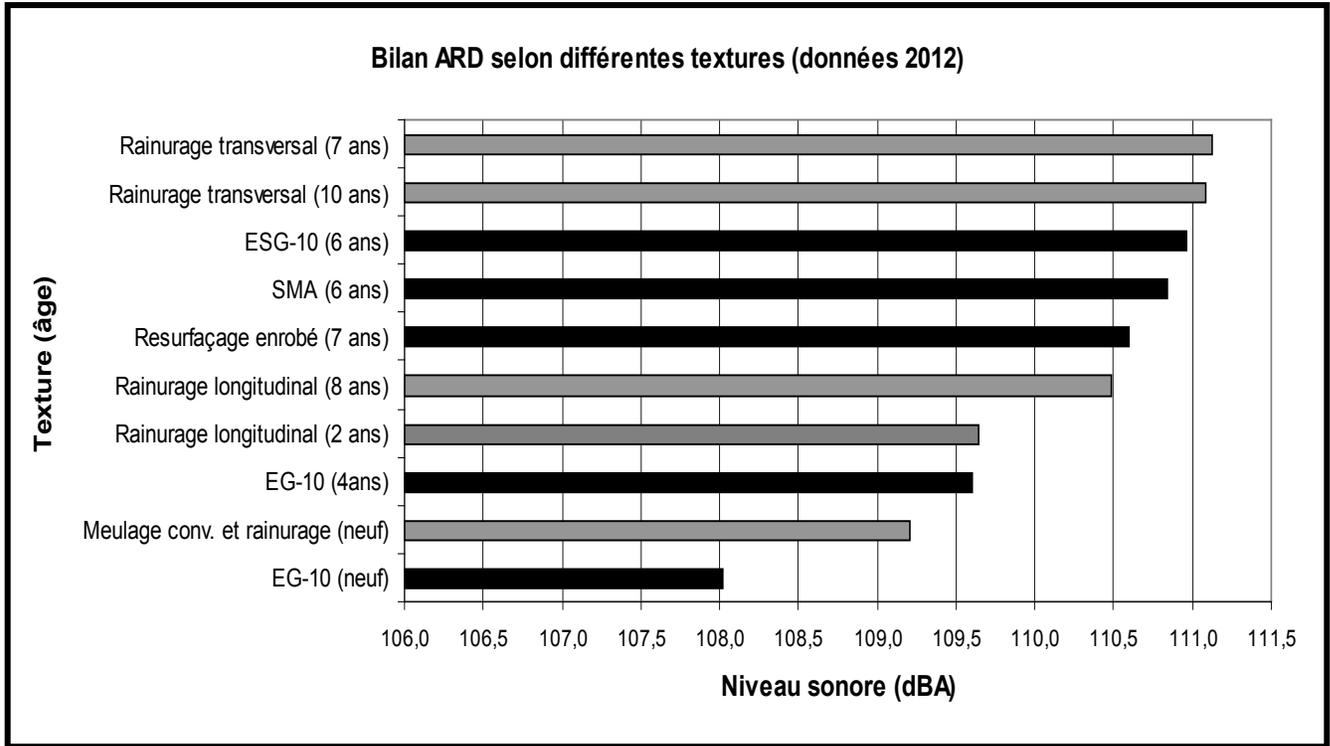
Figure 13 – Bilan du bruit pneu-chaussée (2012)

La figure 13 présente le bilan des résultats de bruit au ARD (dBA) pour 10 sections comprenant différentes textures en béton et en enrobé à différents âges. Pour le béton, la texture de rainurage transversal est plus bruyante que le rainurage longitudinal. Après quelques années, certains enrobés (enrobé semi-grenu ESG-10 et Stone Matrix Asphalt SMA) peuvent être aussi bruyants que le rainurage transversal. La technique d'entretien de meulage au diamant et rainurage permet de diminuer le bruit pneu-chaussée.

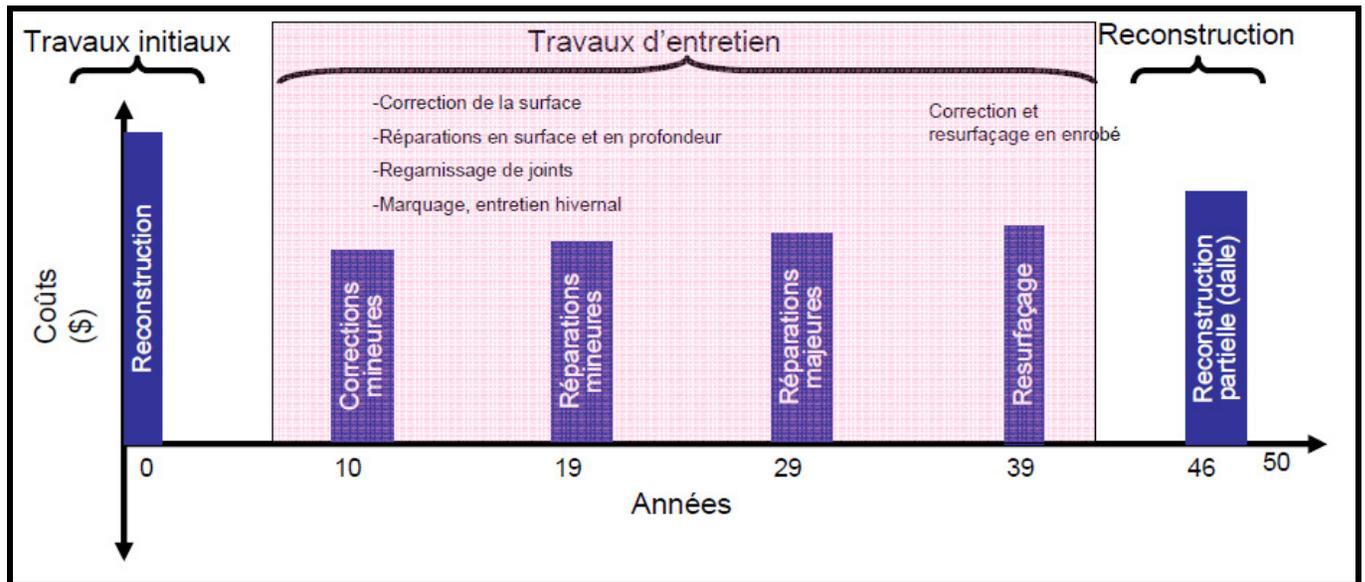
Figure 14 – Séquence d'interventions typique d'une chaussée en béton (2010)

Historiquement, faute d'expertise et de budget, les chaussées en béton n'ont pas été entretenues selon les règles d'art et la plupart d'entre elles ont été resurfacées d'enrobé 15 à 20 ans après la mise en service. Aucune donnée historique sur les coûts et les séquences d'entretien n'étaient disponibles au début des années 1990; il a donc fallu établir une séquence d'interventions théorique afin d'établir les moments propices pour faire l'entretien des dalles et aussi pour réaliser les études de coûts globaux LCCA. Cette séquence est modifiée en cours de route en fonction des expériences acquises. Elle a été établie initialement par un groupe d'ingénieurs du MTQ et s'applique dans le cas où les travaux sont réalisés selon les spécifications en vigueur. Pour que l'option chaussée en béton soit rentable, il est requis que la surface de la dalle demeure exposée le plus longtemps possible. La première version des séquences d'interventions établie en 2001 a déjà fait l'objet de changements. La dernière séquence a été validée en 2010 par la firme *Applied Research Associates* (ARA) dans le cadre de la révision de l'orientation ministérielle sur le choix des types de chaussées. La figure 14 présente la séquence d'interventions schématisée sur une période de 50 ans : les travaux initiaux de reconstruction complète de la chaussée, les différents travaux d'entretien à 10 ans (corrections mineures), 19 ans (réparations mineures), 29 ans (réparations majeures) et 39 ans (resurfaçage en enrobé) et finalement, la reconstruction de la dalle à 46 ans. Pour le BAC, la séquence est similaire mais le pourcentage de surface à réparer pour l'entretien est plus faible et la reconstruction de la dalle est au-delà de 50 ans.
