Conception de glissières de béton renforcées
avec de l'armature en matériaux composites

Gérard Desgagné, ing. M. Sc.
Ministère des Transports du Québec

Brahim Benmokrane, ing. Ph. D.
Université de Sherbrooke

du congrès annuel de 2003 de
l'Association des transports du Canada
à St. John's (Terre-Neuve et Labrador)

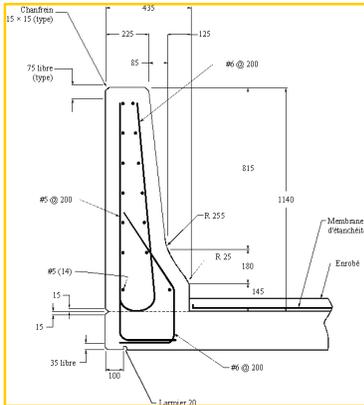
Photo 3 : Glissière en béton de type PL3

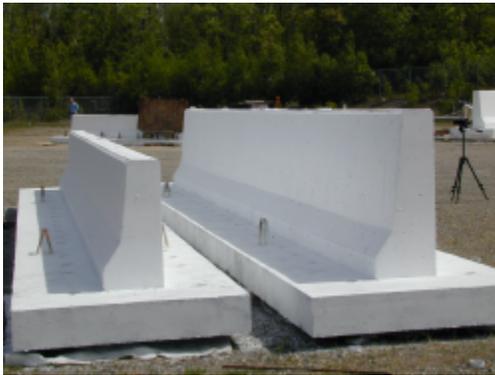
Photo 4 : Glissières de types PL2 et PL3 avec dalle d'essai

Huit glissières d'une longueur de dix mètres incorporées à une dalle de 1,5 m de large par 0,25 m d'épaisseur ont été construites au Centre de services de Sherbrooke en condition de chantier soit : quatre de chacun des deux types (PL2 et PL3) (photo 4). Pour chaque type, deux glissières à armature d'acier et deux autres à armatures composites ont été testées. L'essai a nécessité la fabrication d'un massif d'ancrage en m de longueur par 2,0 m de largeur et 1 m de profondeur sur lequel on pouvait fixer les glissières sur dalle à l'aide de barres à haute résistance. La hauteur de chute du pendule calibrée pour les types PL2 et PL3 fut respectivement de 3 m et 3,5 m en considérant un point d'impact constitué d'une plaque de répartition en acier la glissière en béton à une hauteur de 0,75 m pour le type PL2 et 0,9 m pour le type PL3 (photo 5). Des essais destructifs sur glissière sans plaque de répartition ont également été effectués.

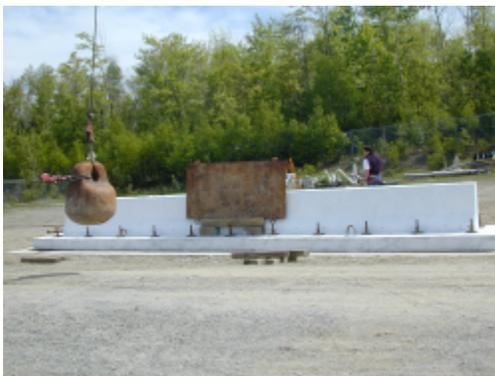
Photo 5 : Essai d'impact à l'aide d'un pendule équivalent

Il n'y a pas de spécification quant au déroulement d'un essai d'impact, il a do convenu de procéder à l'aide d'un pendule équivalent (procédure déjà utilisée en Ontario) et de tester les glissières à armatures composites et les glissières identiques à armatures d'acier dans les mêmes conditions en les sollicitant de façon maximale et en comparant les résultats.

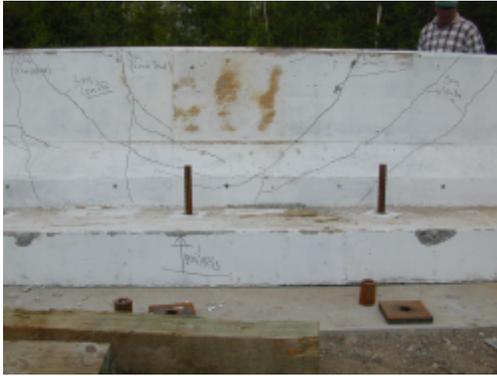
Photo 6 : Réseau de fissuration dans les glissières avec armatures en acier

- Le réseau de fissuration est cependant plus développé dans le cas des glissières en matériaux composites en raison du module d'élasticité du fibre de verre qui est 5 fois plus faible que celui de l'acier (photos 6 et 7). Sur les glissières de types PL2 et PL3, la largeur maximale des fissures représente respectivement 1,45 et 1,15 fois celles des glissières conventionnelles avec la suite de ces résultats, il a été décidé d'augmenter la quantité d'armature horizontale dans les glissières de type PL2.

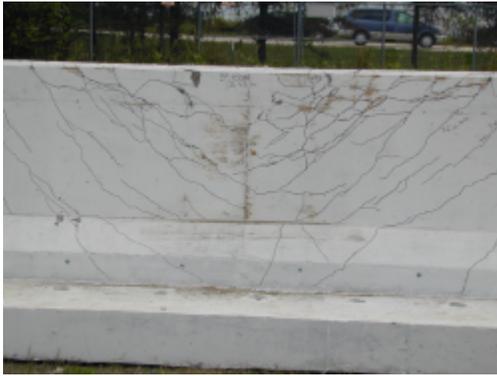
Photo 7 : Réseau de fissuration dans les glissières avec armatures composites

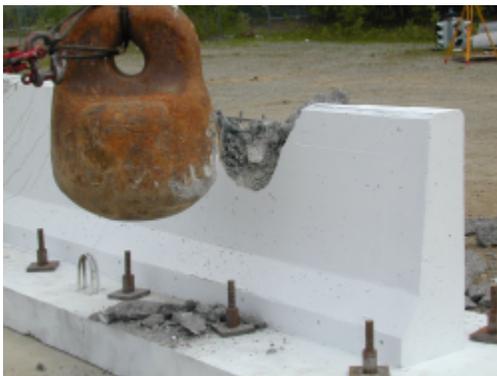
Photo 8 : Essai destructif sans plaque de répartition (vue avant)

- Les essais destructifs sans plaque de répartition (photos 8 et 9) ont montré que l'armature d'acier s'est plastifiée localement alors que l'armature en matériaux composites a eu un comportement élastique sans rupture. Le comportement des deux glissières est toutefois similaire en terme de zone de poinçonnement, fissuration et éclatement du béton.

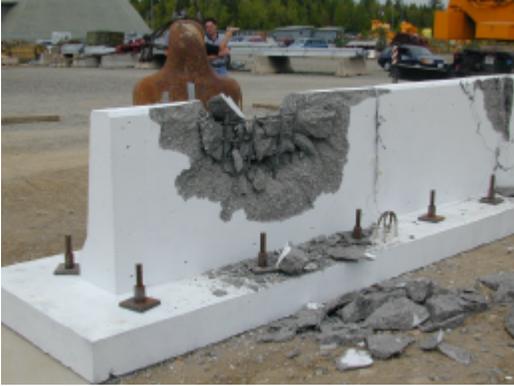
Photo 9 : Essai destructif sans plaque de répartition (vue arrière)
